Einschusslöcher in Messverteilerschrank

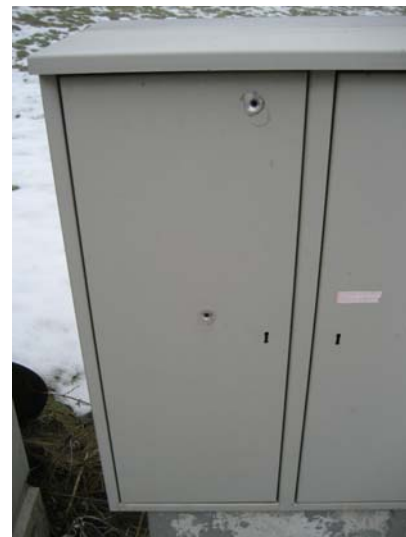
Bei der anschließend durchgeführten Kontrolle stellte unser Netztechniker fest, dass die Verteilertür und auch der dahinterliegende Zähler Einschusslöcher aufweisen. Der Netztechniker sicherte die Gefahrenstelle ab und leitete die Reparaturmaßnahmen an der Messeinrichtung ein. Da der Schütze nicht bekannt ist, wurde Anzeige gegen Unbekannt erstattet.
