HANGRUTSCHUNG IN GMUNDEN - GSCHLIEFGRABEN

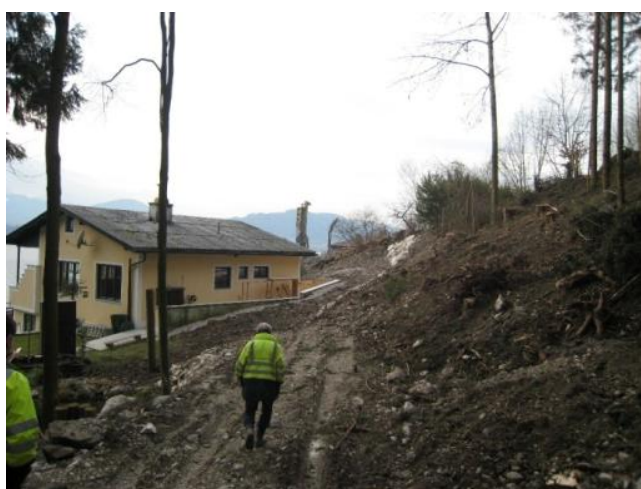
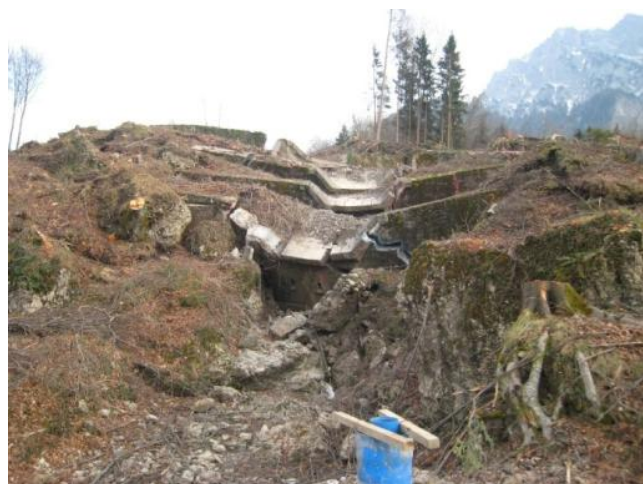
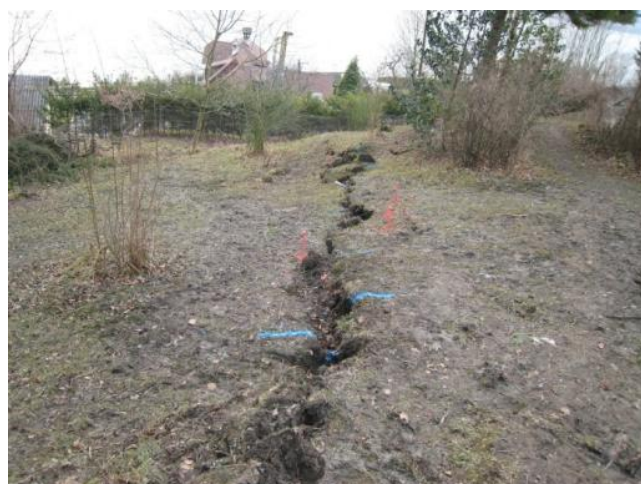
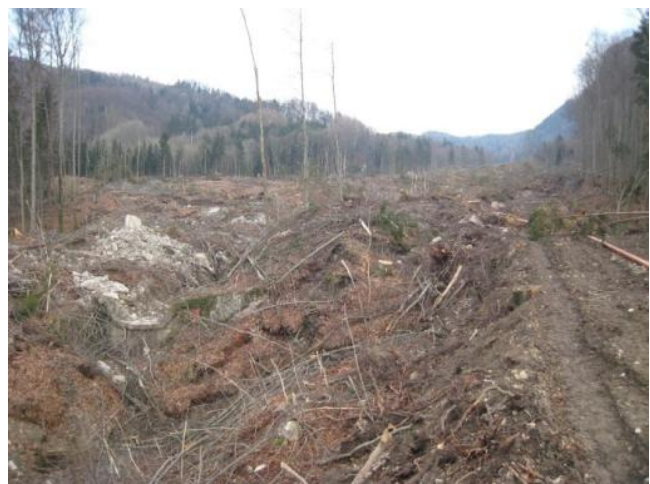
Im Gschlifgraben bei Gmunden haben sich laut Messungen der Geologen die ersten Häuser verschoben. Nach wie vor versuchen die Hilfsmannschaften, den oberen Bereich des Tales zu entwässern, um so die Geröllmassen zum Stehen zu bringen.

Vergangene Woche hat sich auf Grund der guten Witterungsverhältnisse die Lage etwas entspannt. Die Bewegungsraten haben sich im unteren Bereich etwas verlangsamt. Im Bereich der Traunsteinstraße wurden jedoch bereits erste Bodenaufwerfungen festgestellt.

In der Traunsteinstraße sind diverse Versorgungsleitungen, unter anderem unser 10-kV-Kabel verlegt. Es ist nach wie vor damit zu rechnen, dass es zu einer Kabelbeschädigung kommen kann.

Vorbereitend wurde der Schaltzustand im 10-kV-Netz Gmunden so hergestellt, dass möglichst geringe Netzurückwirkungen auf das vorgelagerte Netz zu erwarten sind. Bereits im November 2007 wurde ein 500-kVA-Notstromaggregat so positioniert, dass die von der Stromversorgung möglicherweise abgeschnittenen Trafostationen Hoisn und Gmunden Traunstein ersatzversorgt werden können.

Da mit einer länger andauernden Ersatzversorgung nach wie vor zu rechnen ist, wurde vergangene Woche mit der Planung einer provisorischen Ersatzkabelvariante begonnen. Es soll abgehend von der Trafostation Ramsau bis zur Trafostation Hoisn ein 10-kV-Kabel-Provisorium schwimmend in Seeufernähe, gemeinsam mit Kanal und Wasserleitung der Stadtgemeinde Gmunden verlegt werden.
