Einschusslöcher in Messverteilerschrank

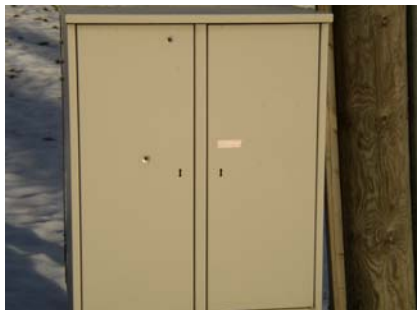
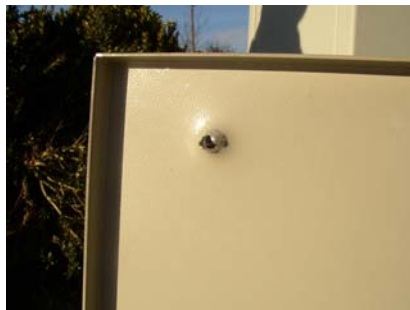
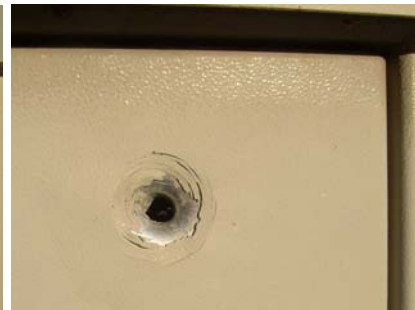
Bei der anschließend durchgeführten Kontrolle stellte unser Netztechniker fest, dass die Verteilertür und auch der dahinterliegende Zähler Einschusslöcher aufweisen. Der Netztechniker sicherte die Gefahrenstelle ab und leitete die Reparaturmaßnahmen an der Messeinrichtung ein. Da der Schütze nicht bekannt ist, wurde Anzeige gegen Unbekannt erstattet.
